東都生活協同組合

『住まいの健康診断』

報告書

〇〇〇設計事務所

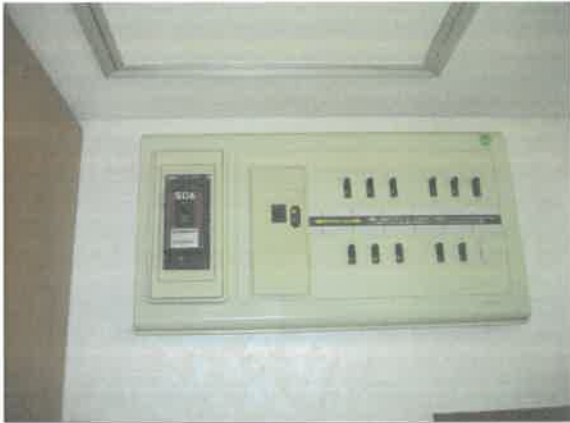
31	部位:分電盤
	単相3線式 50A

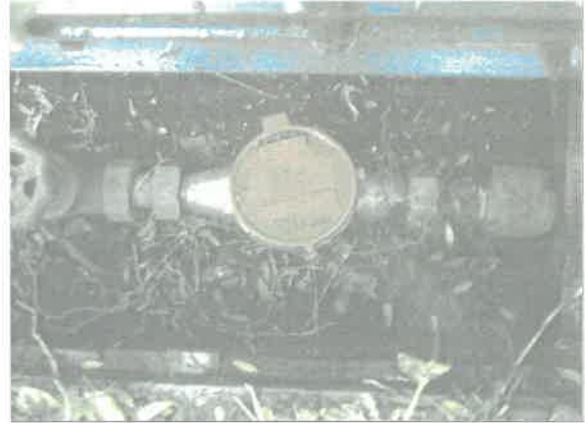
32	部位:給水管
	20ミリ

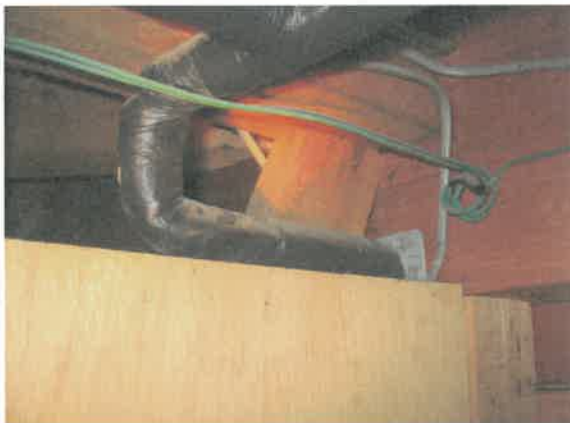
33	部位:1階天井裏
	筋違上部

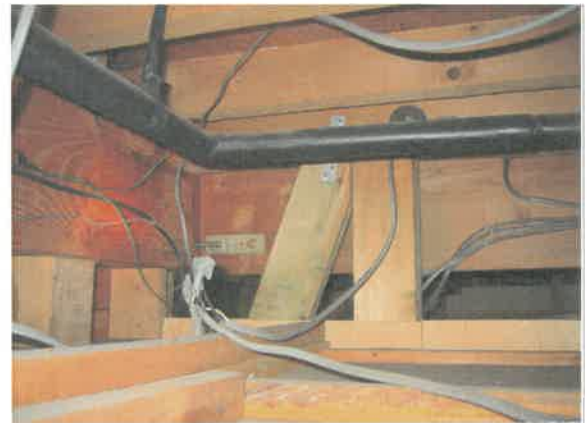
34	部位:1階天井裏
	筋違上部 金物止め

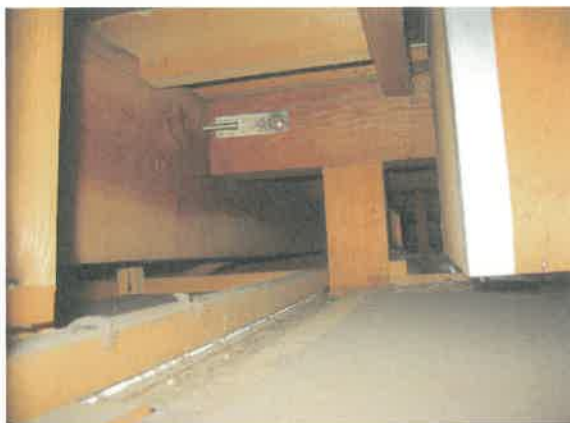
35	部位:1階天井裏
	羽子板金物

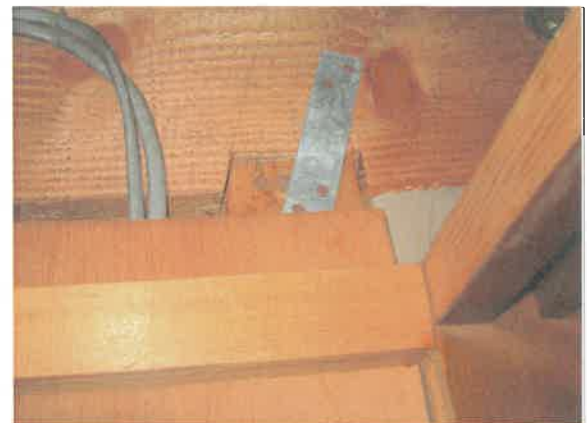
36	部位:1階天井裏
	筋違上部 金物止め

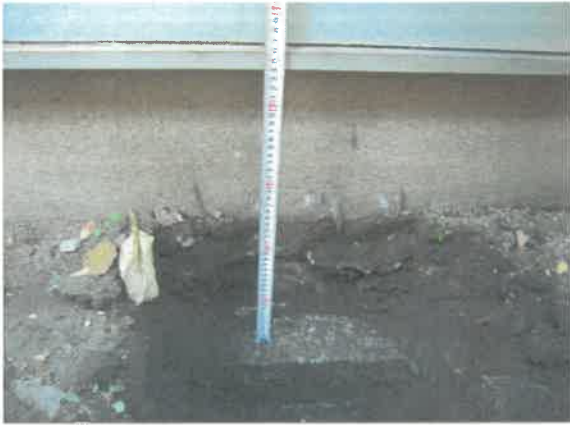
部位:基礎
7	フーチング出100mm 厚120mm 根入170mm 基礎高280mm

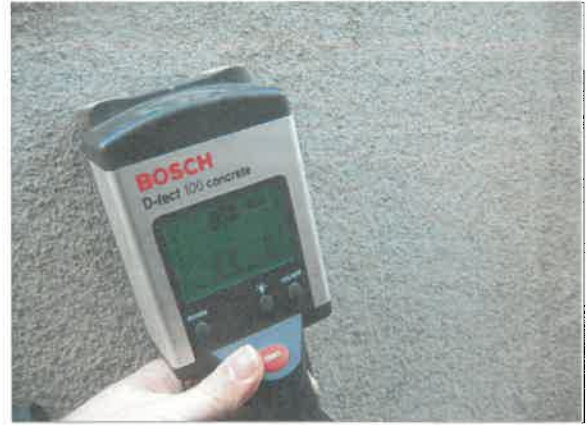
部位:基礎
8	鉄筋探査機による鉄筋の調査 鉄筋アリ @300mm

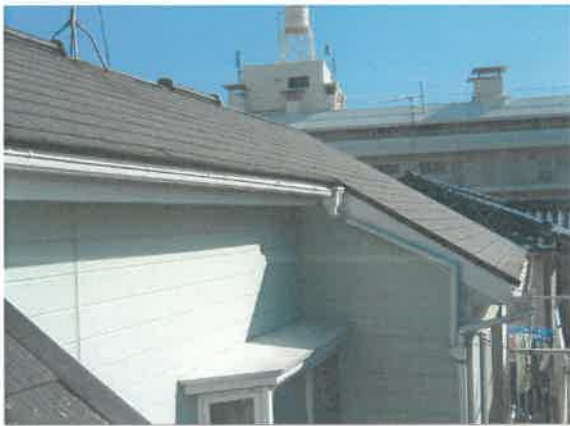
部位:西側屋根
9	コロニアル葺き

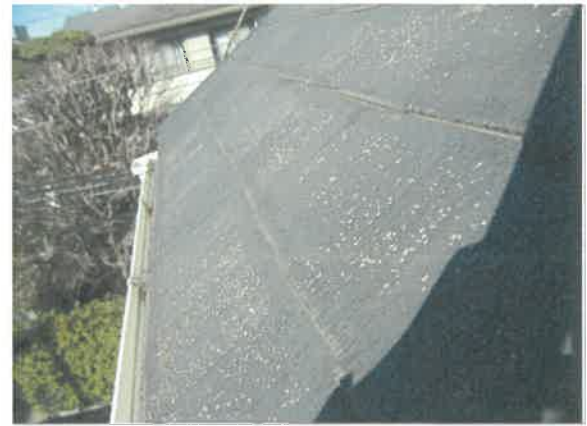
部位:西側屋根
10	コロニアル葺き

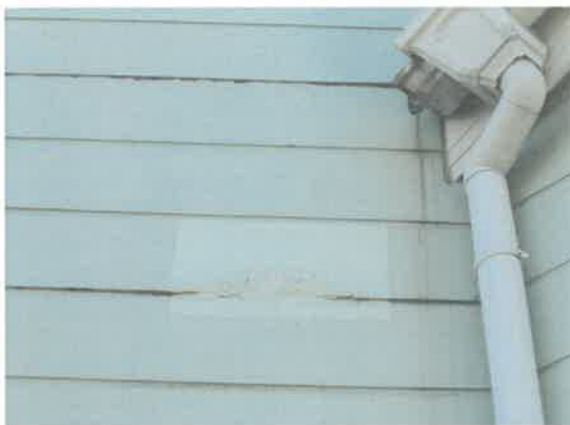
部位:北側外壁
11	補修跡

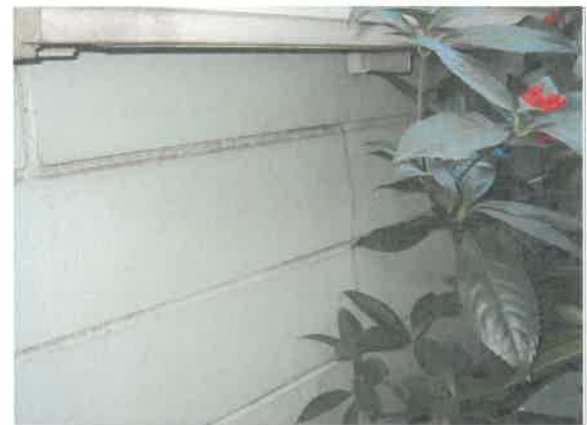
部位:南側外壁
12	ヒビ
